ЭЛЕКТРОЭРОЗИОННАЯ ОБРАБОТКА
ИНСТРУМЕНТАЛЬНЫХ СТАЛЕЙ

ELECTRICAL DISCHARGE MACHINING OF
TOOL STEELS

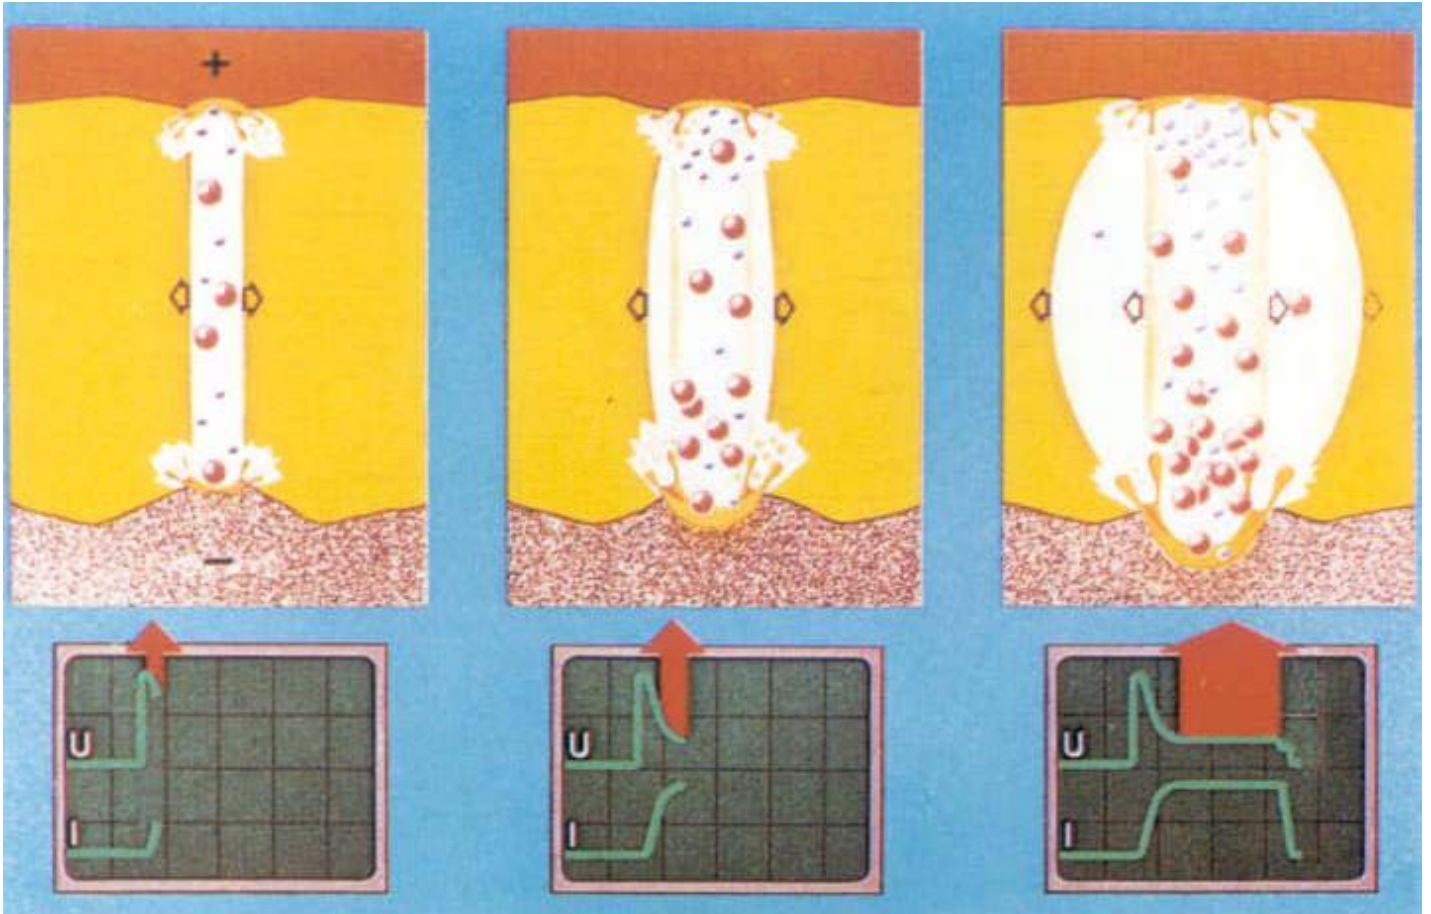
Быстрая последовательность отдельных импульсов тока, вызывающих искровые электрические разряды между инструментом (электродом) и заготовкой.

The quick succession of individual current pulses causes electrical discharges (sparks) between the tool (electrode) and the workpiece.

Each one of these discharges removes a small part of the material by causing it to melt and vaporize.

Электрическое напряжение возникает между инструментом и заготовкой (рис. 1-3, сильноувеличено). Затем возникает внезапный разряд – молния. Электрические частицы ударяют в заготовку, удаляя таким образом материал.

Electric voltage is built up between a tool and a workpiece (Figs. 1 - 3, highly enlarged). Then, the sudden discharge - the spark. Electrically charged particles are thrust against the workpiece where they effect material removal.

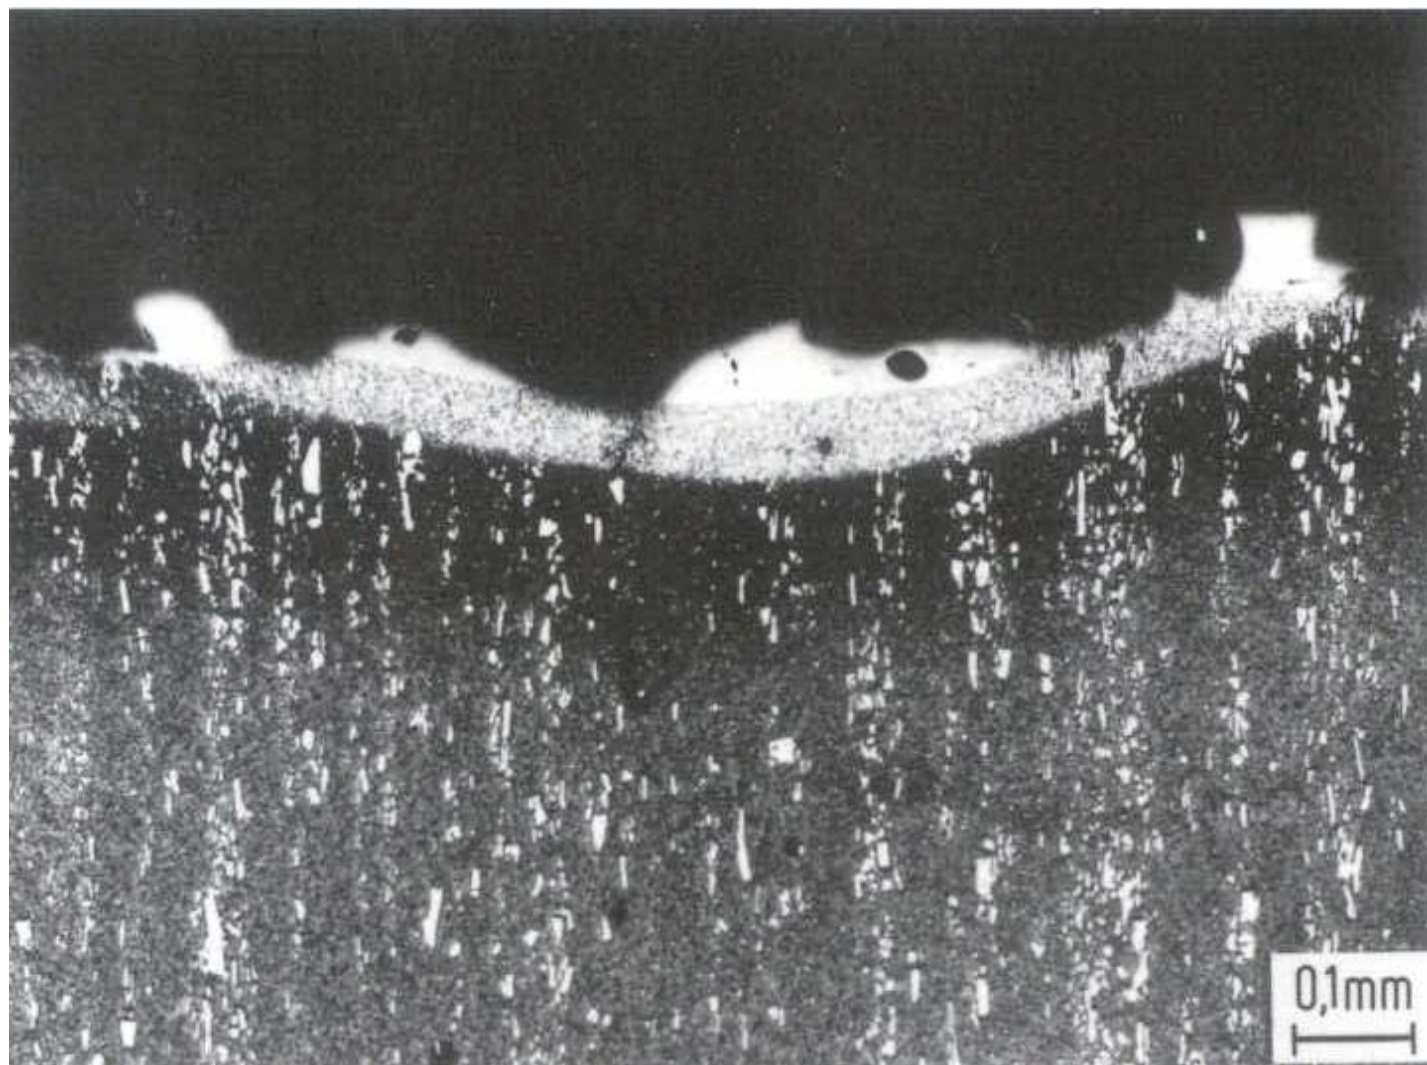
Металлографическое исследование микрошлифов позволяет провести детальный анализ термически поврежденных зон поверхности (рис.2). На микроснимке показан тонкий, необязательно большой, слегка подкрашенный, невытравленный наружный слой, который был подвергнут переплавке в процессе электроэрозионной обработки, на котором можно наблюдать изменения химического состава. На микроснимке также показана немного более темная, грубая зона, на которой прошел процесс закалки с соответствующими структурными изменениями, а также отпущенная зона глубиной 15 – 40 мкм. Структура этой зоны похожа на структуру основного материала. Она граничит с зоной, не поврежденной температурным воздействием, которая начинается с глубины 40 – 45 мкм.

Metallographic microsections permit precise analysis of the thermally affected surface zones (Fig. 2).

The micrograph shows a thin, not necessarily continuous, light-coloured, unetchable outer layer which was exposed to remelting in the EDM process and which exhibits changes in chemical composition.

The micrograph also reveals a slightly darker, rough zone in which hardening processes with the accompanying structural changes occurred, as well as a zone exposed to tempering processes extending down to 15 μm - 40 μm in depth.

The structural appearance of this zone resembles that of the base material.

It borders on the thermally unaffected zone, which starts from a depth of 40 - 45 μm .

Влияние электрического разряда на поверхность образца из стали X210Cr12

Influence of electric discharge on the surface of a specimen of grade X210Cr12

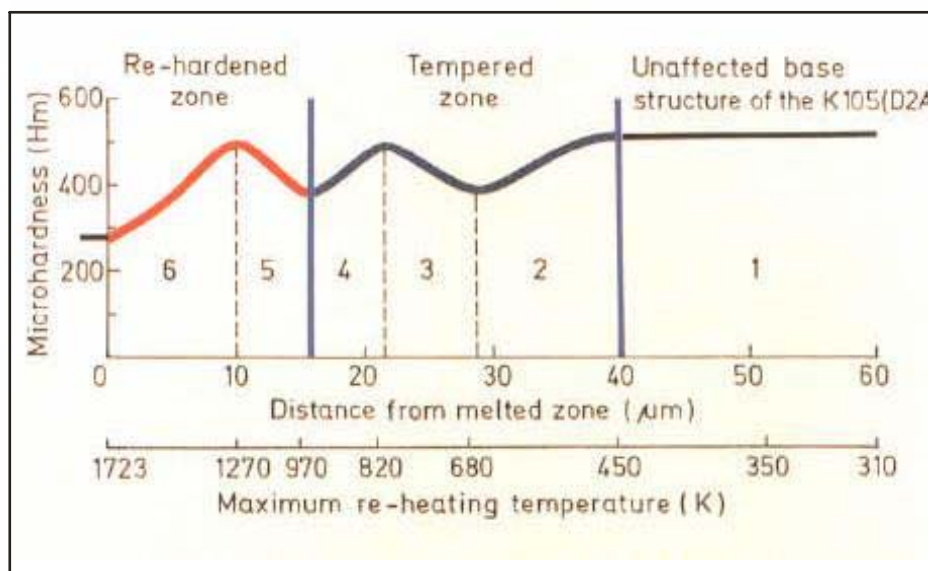
VARIATION IN HARDNESS THROUGH THE SURFACE ZONES OF A WIRE-CUT LEDEBURITIC STEEL

Zone 1:

Zone 1 of the tool made from ledeburitic X165CrMoV12 steel (BOHLER K105) remains thermally unaffected during wire cutting by the spark machining technique.

In zone 2 the wire cutting process generates a temperature of 450 to 680 K. Martensite starts to undergo stress-relief and to precipitate finely dispersed carbon.

The maximum temperatures in zone 3 reach 670 - 810 K. Martensitic stress-relief accompanied by the precipitation of finely dispersed carbon continues. However, the temperatures developed in this zone by the wire cutting process already reach a level at which the alloying elements of the steel start to form finely dispersed M₃C, M₇C₃ and M₂₃C₆ carbides with the precipitated carbon. This counteracts the hardness decrease caused by martensitic stress-relief and causes the overall hardness to increase again.

In this zone the temperatures amount to about 810 - 960 K. Carbide formation and stress-relief of the martensite have come to an end. Coagulation of the finely dispersed carbides to form larger carbide clusters causes a sharp decrease in hardness. The hardness minimum occurs in the temperature range of about 1220 K, which corresponds roughly to that of soft annealing.

At temperatures between 960 and 1270 K the M₃C carbides start to dissolve, thus yielding free carbon which in turn combines with iron to form the mixed crystal austenite. Quenching the structure with cold dielectric fluid again causes the formation of tetragonally stressed martensite involving a hardness increase.

The temperatures in this zone range between 1270 K and melting temperature, which is about 1723 K.

This leads to a superheated structure, which, combined with the high content of dissolved carbon, results in an increase of the residual austenite content to more than 40 % and thus to substantially reduced hardness.

The hardness values measured in the outermost, noncontinuous light-coloured zone amounting to about 250 H_m (micro-hardness) are very low and are indicative of a completely changed structure.

Grain boundary oxidation is sporadically observed. This together with geometrically intricate shapes can lead to the formation of fissures.

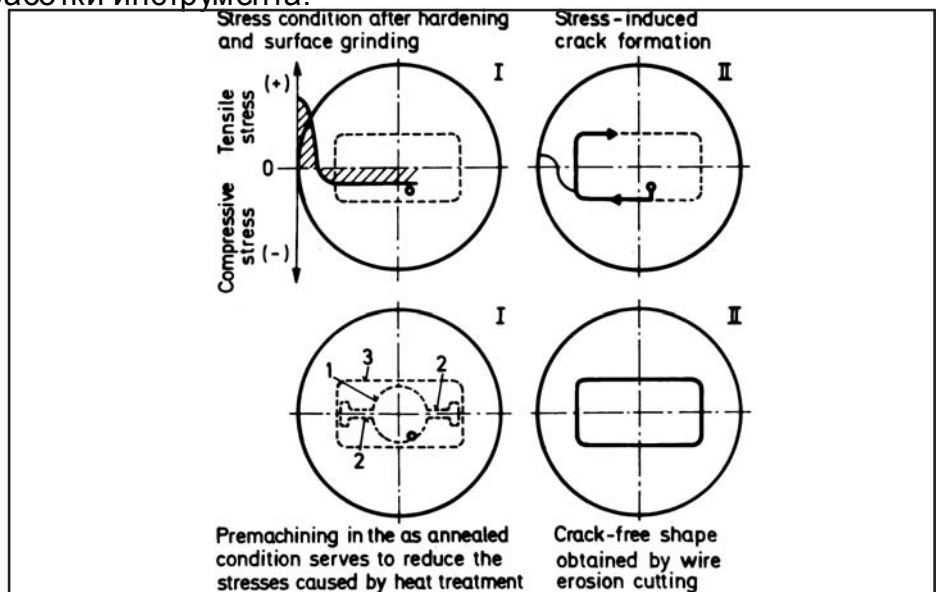
Для оценки склонности закаленных частей инструмента к образованию трещин, разумно сперва проанализировать остаточные напряжения по специальным иллюстрациям (рис. 4). Совмещение остаточных напряжений, вызванных механической обработкой и термообработкой и напряжений, возникающих в результате электроэрозионной обработки, зачастую ведет к появлению больших трещин и к изменениям размеров, особенно в частях инструментов, изготовленных из высокоуглеродистых, высоколегированных хромом холодноштамповых сталей и быстрорежущих сталей, твердость которых обычно составляет 60 – 66 HRC. Этот риск может быть снижен путем изготовления желобов со скругленными углами (как показано на рис. 4) с целью снятия напряжений. Следует также отметить, что проволоки меньших диаметров являются концентраторами больших напряжений во время резания, таким образом увеличивая склонность материала к образованию трещин.

For judging the crack formation susceptibility of hardened tool elements it is advisable to first analyze the residual stresses on the basis of specific illustrations (Fig. 4). Particularly in tool components made from high carbon, high chromium cold work tool steels and high speed steels, which usually feature hardness values between 60 and 66 HRC, the concurrence of residual stresses resulting from machining and heat treatment operations with the stresses imposed by the spark erosion technique frequently leads to the formation of fissures and to dimensional changes. This risk can be reduced by providing machining slots with round corners (as indicated in Fig. 4) for the purpose of stress-relief. It should also be noted that smaller wire diameters cause higher stress concentrations during cutting, thus increasing the material's susceptibility to crack formation.

Предотвращение образования трещин при электроэрозионной обработке инструмента.

Prevention of crack formation in spark erosion machining of tools

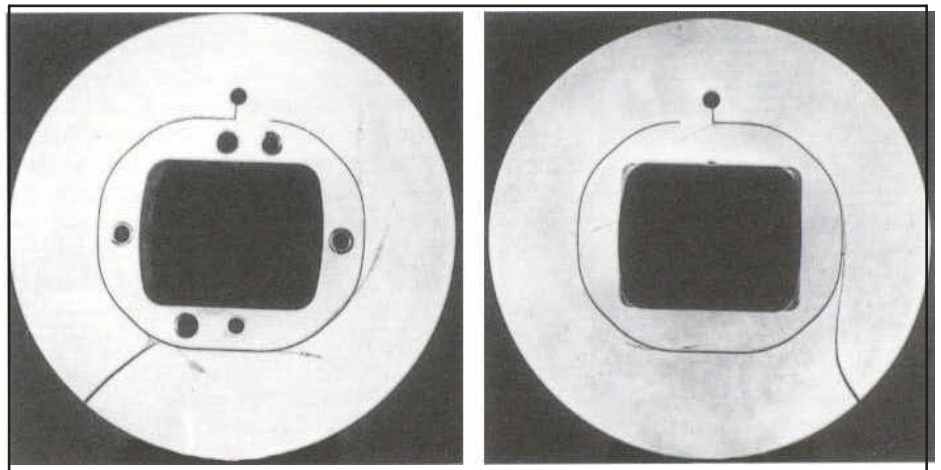
На рис. 5 показан пуансон после отказа. Начальный материал, использованный для этого вытяжного пуансона была цельная заготовка в форме диска диаметром 143 мм и толщиной 52 мм, термообработанная и шлифованная. В ней было сделано 5 глухих резьбовых отверстий, одно базовое отверстие и два стартовых отверстия для операций электроэрозионной отрезки. Форма инструмента была получена в основном электроэрозионной обработкой, применяя метод отрезки. Сначала была вырезана внутренняя форма, затем инструмента переустановили для вырезания наружной формы. Во время этой операции образовались трещины, так как произошло снятие внутренних напряжений. Мастер заметил трещины после процесса обработки. Использованный материал – сталь X165CrMoV121, электрошлаковый переплав.

Fig. 5 shows the drawing punch after failure. The starting material used for the drawing punch was a disk-shaped, solid blank measuring 143 mm in diameter and 52 mm in thickness, heat treated and ground. It was provided with five tapped blind holes, one locating blind hole and two starting holes for the wire cutting operation. The tool shape was obtained mainly by electrical discharge machining, employing the wire cutting technique. First the internal shape was cut, then tools were changed to cut the external shape. During this cutting operation, cracks were being formed as internal stresses were relieved. The toolmaker detected the cracks after the machining process. The material in question was electroslag remelted X165CrMoV12 1 steel.

Рис. 5. Снятие напряжений при образовании трещин во время электроэрозионной отрезки.

Fig. 5: Stress relief by crack formation during wire cutting by spark erosion

The failure analysis yielded the following results:

1. Residual stresses in the tool blank built up by

2. From the metallurgical point of view, the solid blank measuring 143 mm in diameter and 52 mm in thickness was unreasonably big in relation to the finished punch size. Moreover, the wire cutting operation was carried out without having machined into the disk any relief grooves of whatever type.

3. The drawing punch shape was cut in accordance with a preset programme at an extremely high cutting speed of 1.3 mm per minute.

In the production process for the replacement punch, the internal punch shape was premachined prior to hardening and the tapped blind holes were pinned. Immediately after hardening, the blank was tempered, allowing for an adequately long holding time.

The flat surfaces were subjected to peripheral grinding and the wire cutting speed was reduced to 0.5 mm/min.

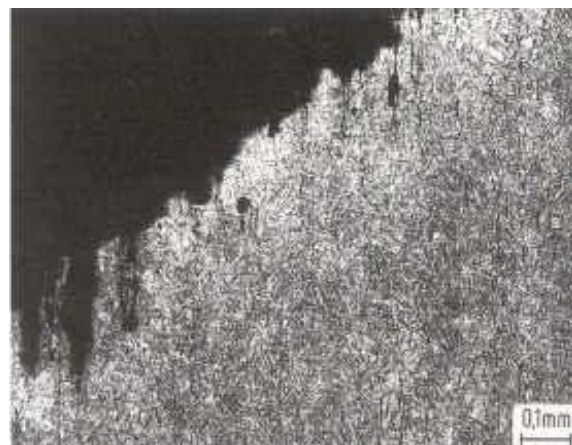
На рис. 6 показано, что электроэрозионный процесс при обработке этой марки стали легче проходит в местах скопления сульфидов. При неблагоприятных условиях, например в случае сложной формы заготовки, могут появляться трещины.

Поверхность стали для литья пластмасс, обработанная с помощью ЭО (WNr. 1.2312)

Fig. 6 shows that in this mould steel grade spark erosion occurs preferably in the region of the sulphide bands. Under unfavourable conditions, e.g. in the case of intricate workpiece shapes, this may cause the formation of cracks.

Electric discharge machined surface, sulphur alloyed plastic mould steels (WNr. 1.2312)

Even if cracking does not occur, these sulphide bands have an adverse effect on the surface quality in steels with a sulphur addition. Therefore, sulphur alloyed steels are not recommended for mould production processes involving a great deal of EDM operations.

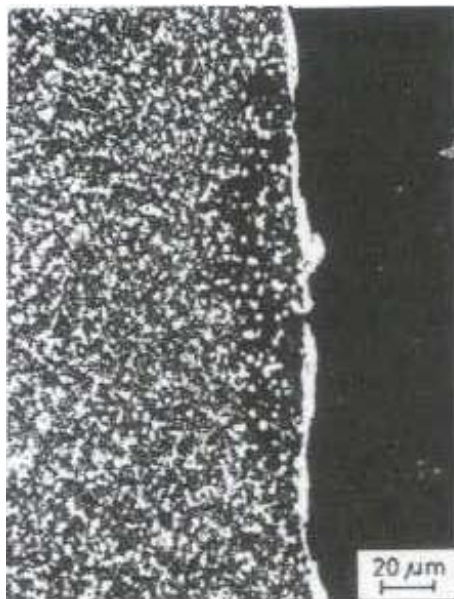
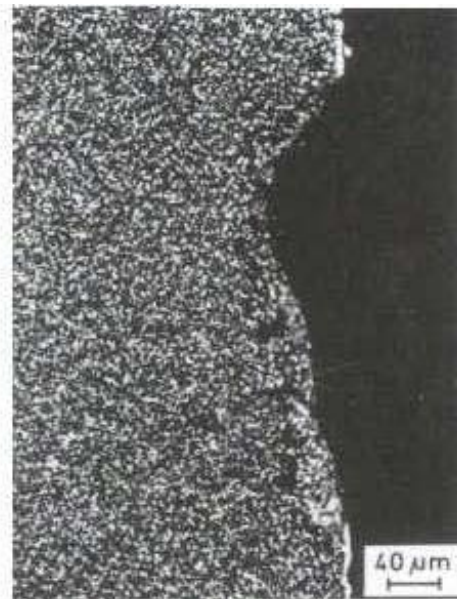
Коррозия на поверхности стали
порошковой металлургии,
подвергнутой электроэрозии,
вызванная рассеяным
электролизом.

Corrosion on the spark eroded
surface of a PM steel caused
by stray field electrolysis

Otherwise the workpiece surface, above all the grain boundaries, will be exposed to point-type electrolysis attacks rendering necessary subsequent surface treatment.

In practical application, protective sprays and covers are used when the holding time of the wire electrode near the workpiece surfaces cannot be limited to a certain minimum.
